Asbest?

Air Control Norr AB

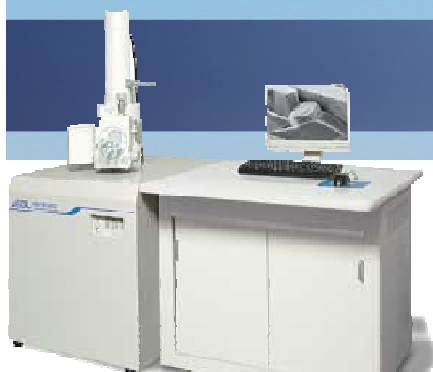
Svepelektronmikroskop.

Prover skickade till oss för analys undersöks med svepelektronmikroskop. För att kunna skilja på olika typer av fibrer från varandra, så uppförstoras provet 1000–3000 gånger i mikroskopet. Skriftlig rapport med bilder på ev. asbestfibrer skickas tillbaka till beställaren. Rapporten kan även skickas via e-post.
